FRANK FAHRZEUGBAU

Wir bauen ein Atomkraftwerk

Zur Reparatur von Nutzfahrzeugen, die Gase transportieren oder mit diesen betrieben werden, hat Frank Fahrzeugbau in Markranstädt bei Leipzig eine neue Halle errichtet. Der bauliche und technische Aufwand war enorm.

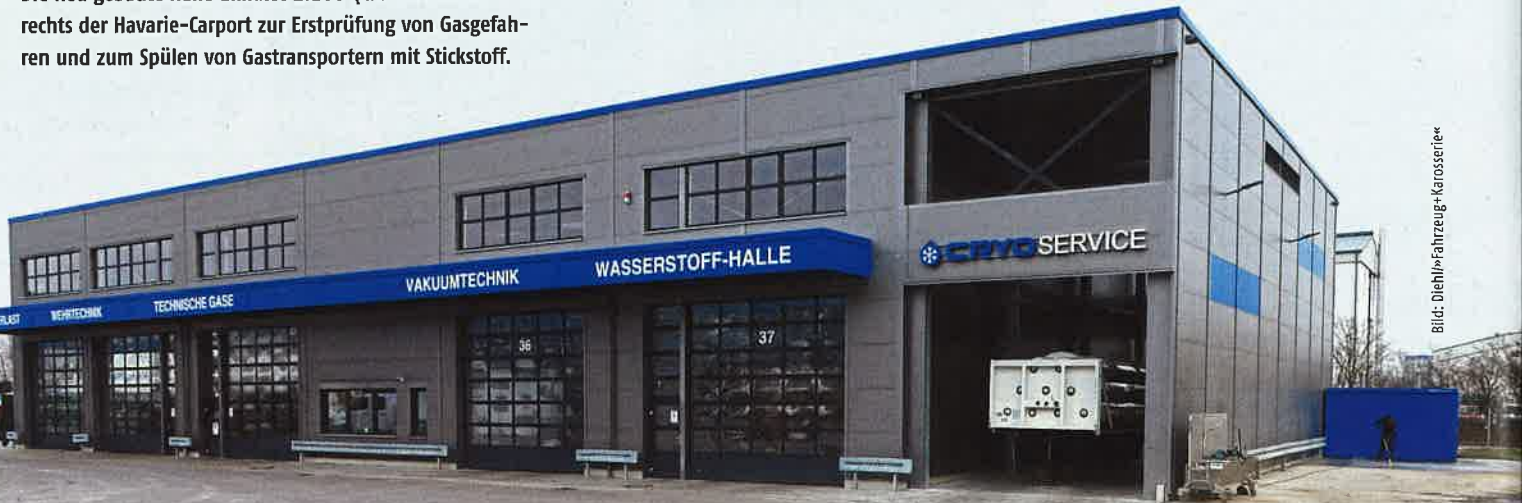
Die neu gebaute Halle umfasst 1.200 Quadratmeter. Ganz rechts der Havarie-Carport zur Erstprüfung von Gasfahrzeugen und zum Spülen von Gastransportern mit Stickstoff.

Der Neubau umfasst insgesamt 1.200 Quadratmeter, wovon 900 Quadratmeter für Gasfahrzeuge reserviert sind. Die restlichen 300 Quadratmeter bleiben Schwerlastfahrzeugen und Wehrtechnik vorbehalten.

Im Detail und der Reihe nach: Der Erstprüfung von Gasfahrzeugen, bevor die Fahrzeuge in die geschlossenen Hallenbereiche fahren, und dem Spülen von Gastransportern mit Stickstoff dient ein 150 Quadratmeter großer, sogenannter Havarie-Carport, der nach vorn und hinten offen ist.

Daran schließt sich links die Service- und Prüfhalle Wasserstoff an. 200 Quadratmeter groß, dient sie vor allem periodischen Prüfungen an Tankfahrzeugen. Wiederum links von diesem Bereich haben die Bauherren die 550 Quadratmeter große Servicehalle Cryotechnik untergebracht. Unter cryogenen Gasen sind tiefkalt verflüssigte Gase zu verstehen, beispielsweise Stickstoff, Sauerstoff, Kohlendioxid und Argon. Dort werden vor allem Fahrzeuge betreut, die solche Gase transportieren.

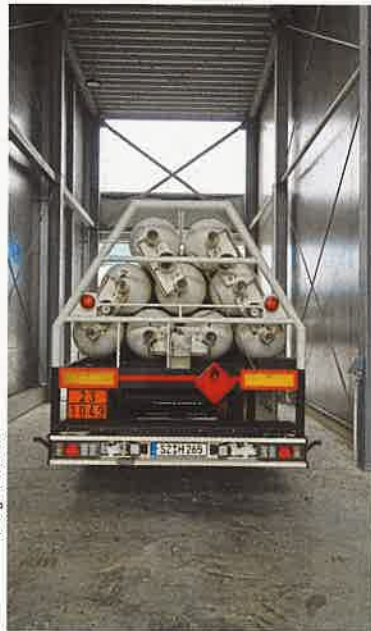
Der Havarie-Carport als Innenansicht. Ein anfängliches Tauben-Problem wurde mit handelsüblichen Abwehrmitteln gelöst.

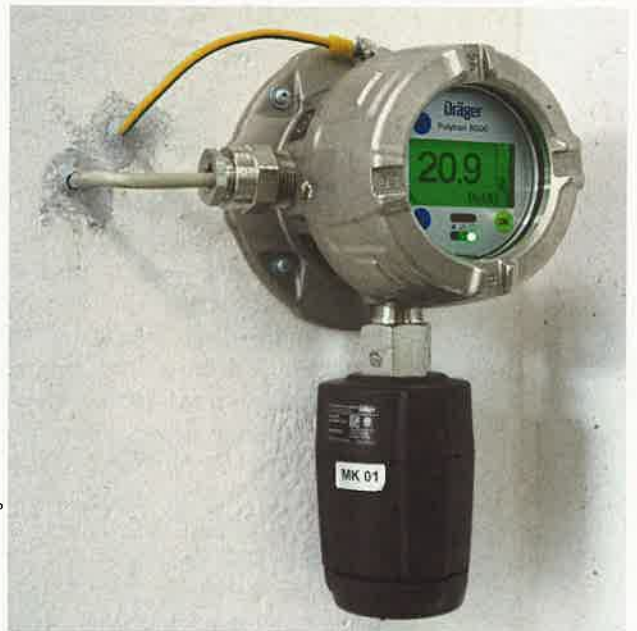
Gassensoren schlagen Alarm, wenn zuvor definierte Schwellwerte überschritten werden. Dann öffnen sich die Tore und Oberlichter, Frischluft wird angesaugt.

Sämtliche Hallenbereiche sind durch Brandschutzmauern getrennt. In relevanten Bereichen sind Gassensoren installiert: Werden zuvor definierte Schwellwerte überschritten, sorgen sie für das Öffnen der Hallentore und Oberlichter sowie für das Ansaugen von Frischluft. Letzteres auch in den Arbeitsgruben. Weil insbesondere Wasserstoff leichter als Luft ist und mit dieser ein explosionsfähiges Gemisch bilden kann, müssen sich die Oberlichter in der Service- und Prüfhalle Wasserstoff explosionsgeschützt öffnen, konkret pneumatisch mittels Gaspatronen.

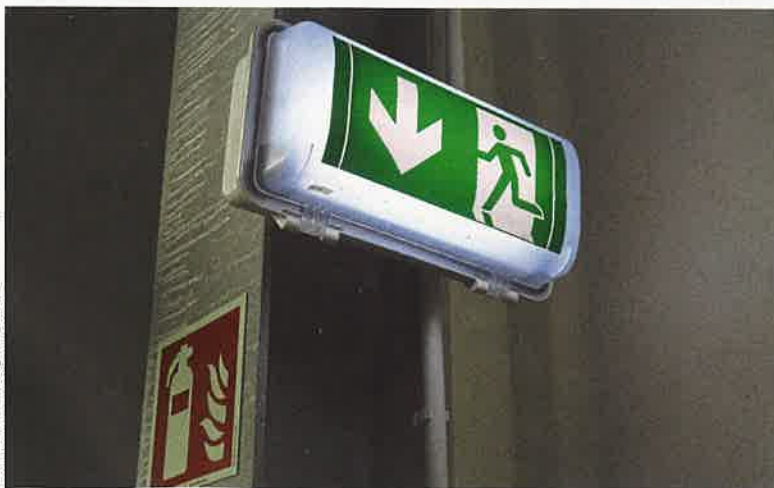
Selbst die Fluchtweg-Hinweisschilder an den Hallentoren müssen explosionsgeschützt ausgeführt sein, obwohl sich bei Gasalarm sofort und automatisch die Hallentore öffnen und sich somit kein explosionsfähiges Gasgemisch sammeln kann.

den Punkte ein: „Die Fluchtweg-Hinweisschilder müssen auch an den Hallentoren beleuchtet und explosionsgeschützt ausgeführt sein. Im Fall eines Alarms öffnen jedoch sofort die Tore, sodass sich dort gar kein explosionsfähiges Gasgemisch sammeln kann. Und die Herstellerangaben der Lüfter scheinen unglaublich zu sein, denn ihre Umwälzleistungen müssen zusätzlich geprüft werden. Insgesamt hat es viel Zeit und Geld gekostet, alle Anforderungen der Gas-sicherheit zu erfüllen.“
